Primeri sonaravnega urejanja površinskih voda

Pregled primerov sonaravnega urejanja površinskih voda – korak k uvajanju celostnih interdisciplinarnih rešitev v praksi

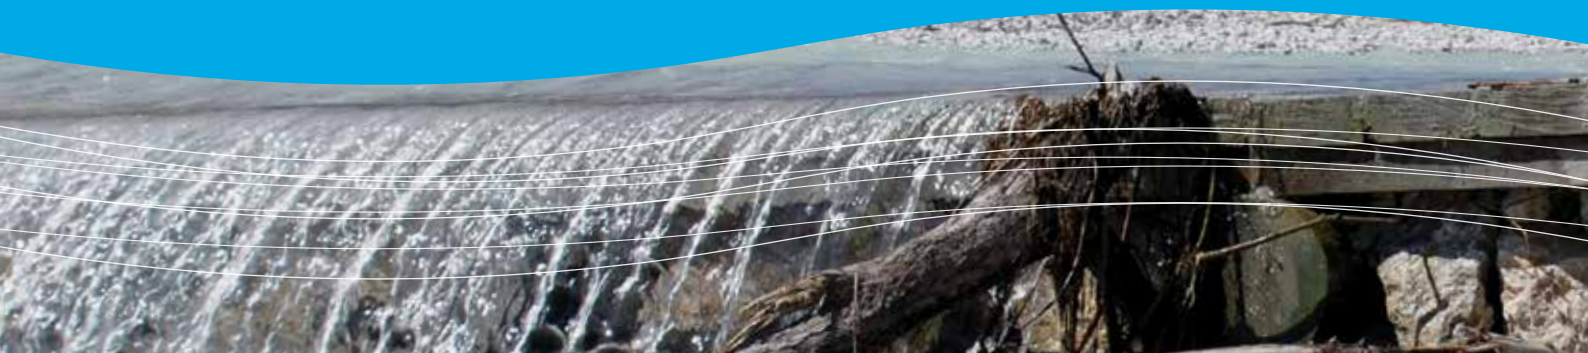
Seznam primerov sonaravnih ureditev
